**RODOVIA :** ERS-431

**TRECHO :** ENTR. BRS-470 (P/ BENTO GONÇALVES) - SANTA BÁRBARA (SÃO VALENTIM DO SUL)

**VOLUME ÚNICO - ANTEPROJETO SIMPLIFICADO DE**  
**RECONSTRUÇÃO E RESILIÊNCIA RODOVIÁRIA - EVENTOS**  
**CLIMÁTICOS**

**NOVEMBRO/2024**

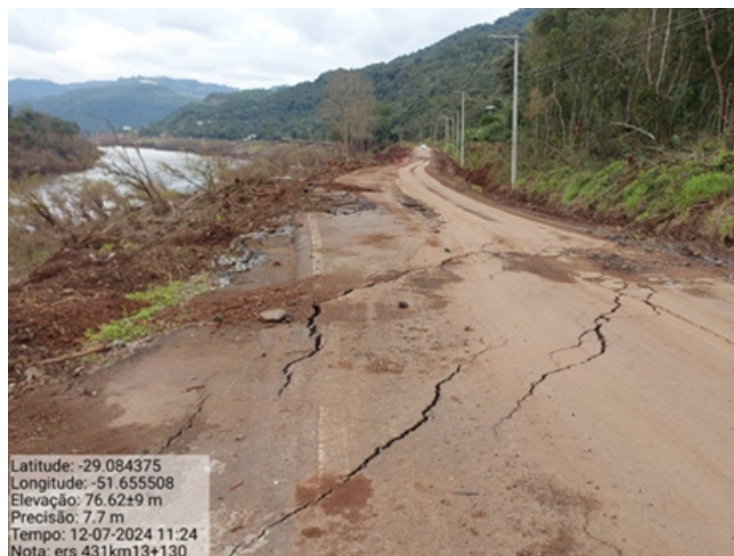
**Figura 4: Patologias - km 13+130**

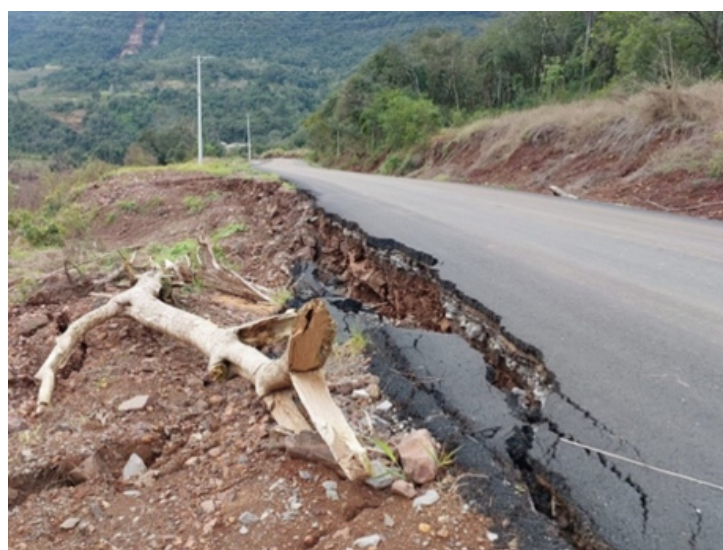
**Figura 5: Patologias - km 13+760**

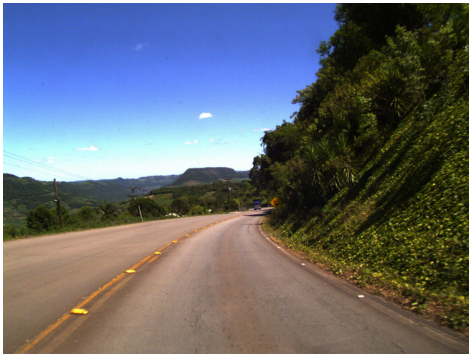
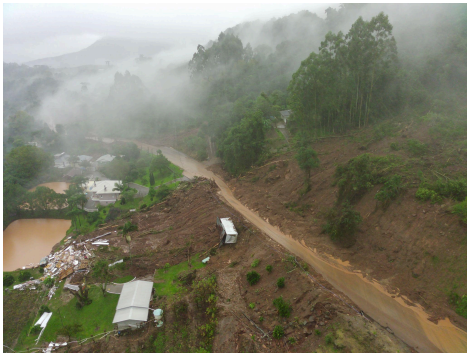
Tabela 1: Comparativo - km 7,00

| LEVANTAMENTO VISUAL CONTÍNUO - LVC (DNIT-PRO.008/2003) | | | | | | | LEVANTAMENTO EXPEDITO | | | | | | | |
|---|---|---|---|---|---|---|---|---|---|---|---|---|---|---|
| 7,000 | 7,200 | 1,7 | 99 | 10 | E | Péssimo | 7+000 | | | | | | | Recapeamento + 50% RP |
| 7,200 | 7,400 | 1,9 | 94 | 10 | E | Péssimo | 7+200 | | | | | | | Recapeamento + 50% RP |
| 7,400 | 7,600 | 2,6 | 62 | 7 | D | Ruim | 7+400 | | | | | | | Recapeamento + 50% RP |
| 7,600 | 7,800 | 1,6 | 88 | 8 | E | Péssimo | 7+600 | | | | | | | Recapeamento + 50% RP |
| 7,800 | 8,000 | 2,0 | 95 | 10 | E | Péssimo | 7+800 | | | | | | | Recapeamento + 50% RP |

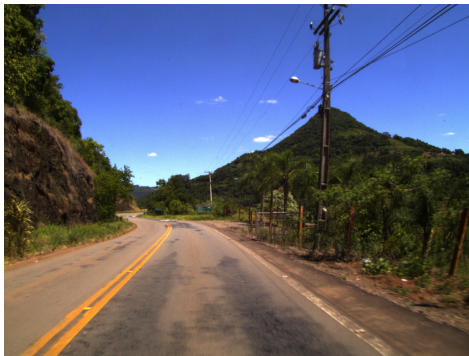
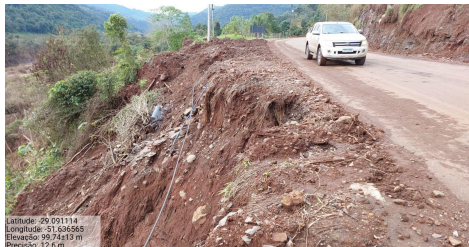
Tabela 2: Comparativo - km 11,00

| LEVANTAMENTO VISUAL CONTÍNUO - LVC (DNIT-PRO.008/2003) | | | | | | | LEVANTAMENTO EXPEDITO | | | | | | | | | | | | | | |
|---|---|---|---|---|---|---|---|---|---|---|---|---|---|---|---|--|--|--|--|--|---|
| 11,000 | 11,200 | 2,7 | 54 | 4 | C | Regular | | | | | | | | | 11+000 | | | | | | Reperfilagem + Recapeamento |
| 11,200 | 11,400 | 2,9 | 55 | 5 | D | Ruim | | | | | | | | | 11+200 | | | | | | Recapeamento + Fresagem 5cm |
| 11,400 | 11,600 | 3,0 | 52 | 4 | C | Regular | | | | | | | | | 11+400 | | | | | | Recapeamento + Fresagem 5cm |
| 11,600 | 11,800 | 4,7 | 0 | 0 | A | Ótimo | | | | | | | | | 11+600 | | | | | | Recapeamento + Fresagem 5cm |
| 11,800 | 12,000 | 2,7 | 51 | 4 | C | Regular | 11+800 | | | | | | | Recapeamento + Fresagem 5cm | | | | | | | |

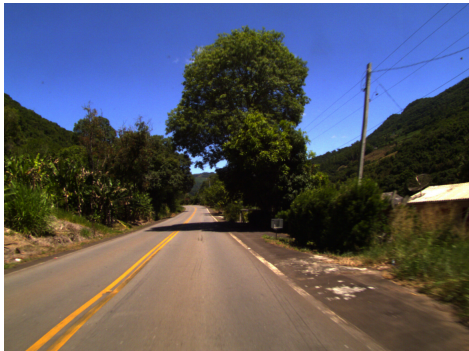
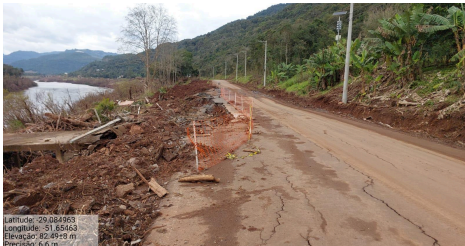
Tabela 3: Comparativo - km 13,00

| LEVANTAMENTO VISUAL CONTÍNUO - LVC (DNIT-PRO.008/2003) | | | | | | | LEVANTAMENTO EXPEDITO | | | | | | | |
|---|---|---|---|---|---|---|---|---|---|---|---|---|---|---|
| 13,000 | 13,200 | 4,2 | 1 | 0 | A | Ótimo | 13+000 | | | | | | | Reperfilagem + Recapeamento |
| 13,600 | 13,800 | 5,0 | 0 | 0 | A | Ótimo | 13+600 | | | | | | | Reperfilagem + Recapeamento |
| 13,800 | 14,000 | 3,5 | 14 | 1 | B | Bom | 13+800 | | | | | | | Reperfilagem + Recapeamento |

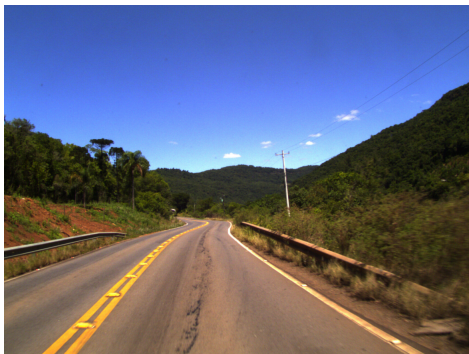
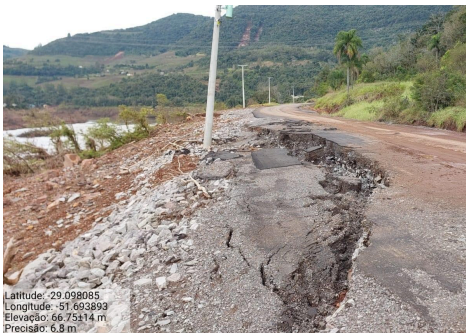
| LEVANTAMENTO VISUAL CONTÍNUO - LVC (DNIT-PRO.008/2003) | | | | | | | LEVANTAMENTO EXPEDITO | | | | | | | | | | | | | | | |
|---|---|---|---|---|---|---|---|---|---|---|---|---|---|---|---|--|--|--|--|--|--|---|
| 19,600 | 19,800 | 4,1 | 8 | 0 | A | Ótimo | 19+600 | | | | | | | Binder 5cm + Recapamento + RP 50% | | | | | | | | |
| 19,800 | 20,000 | 3,0 | 15 | 1 | B | Bom | 19+800 | | | | | | | Binder 5cm + Recapamento + RP 50% | | | | | | | | |

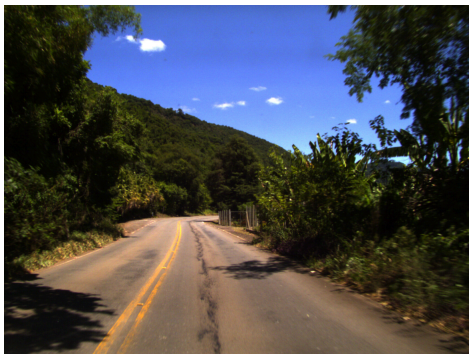
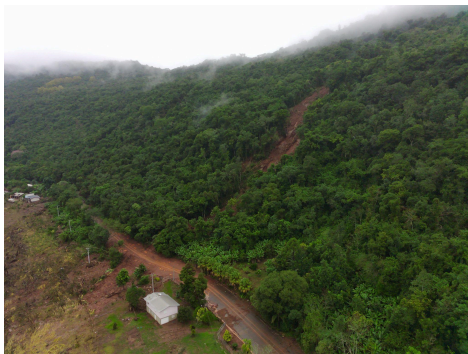
Tabela 4: Comparativo - km 21,80

| LEVANTAMENTO VISUAL CONTÍNUO - LVC (DNIT-PRO.008/2003) | | | | | | | LEVANTAMENTO EXPEDITO | | | | | | | | |
|---|---|---|---|---|---|---|---|---|---|---|---|---|---|---|---|
| 20,600 | 20,800 | 4,5 | 0 | 0 | A | Ótimo | 20+600 | | | | | | | Reperfilagem 3cm +Recapeamento | |
| 20,800 | 21,000 | 5,0 | 0 | 0 | A | Ótimo | 20+800 | | | | | | | Reperfilagem 3cm +Recapeamento | |
