**RODOVIA :** ERS-448

**TRECHO :** NOVA ROMA DO SUL – PONTE DE FERRO S/RIO DAS ANTAS

**SEGMENTO :** KM 16+810 AO KM 31+540

**VOLUME ÚNICO - ANTEPROJETO SIMPLIFICADO DE**  
**RECONSTRUÇÃO E RESILIÊNCIA RODOVIÁRIA - EVENTOS**  
**CLIMÁTICOS**

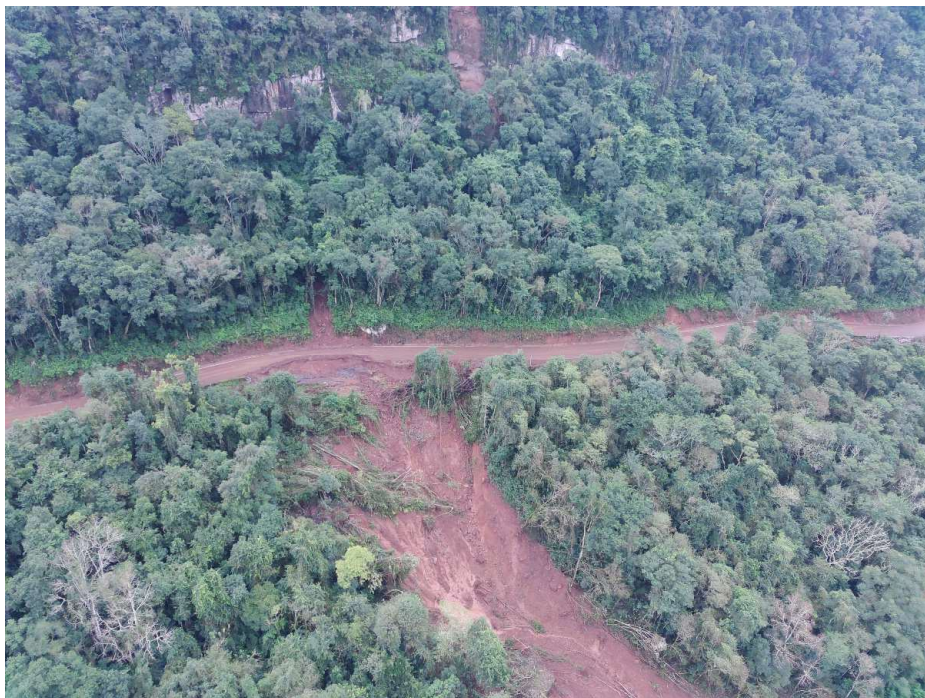
**Figura 4: Escorregamento - km 31+100**

Os grandes deslizamentos de massa que ocorreram por sobre o pavimento causaram danos severos a sua integridade. Adicionalmente, conforme levantamento realizado em campo foram identificados diversos pontos críticos ao longo do segmento, impactados por deslizamentos significativos, os quais agravaram as condições de segurança e a transitabilidade. A relação destes trechos é a que segue, e para cada um destes pontos foi preenchida uma ficha cadastral conjuntamente com a indicação de uma solução de engenharia, presentes em anexo ao fim deste segmento.

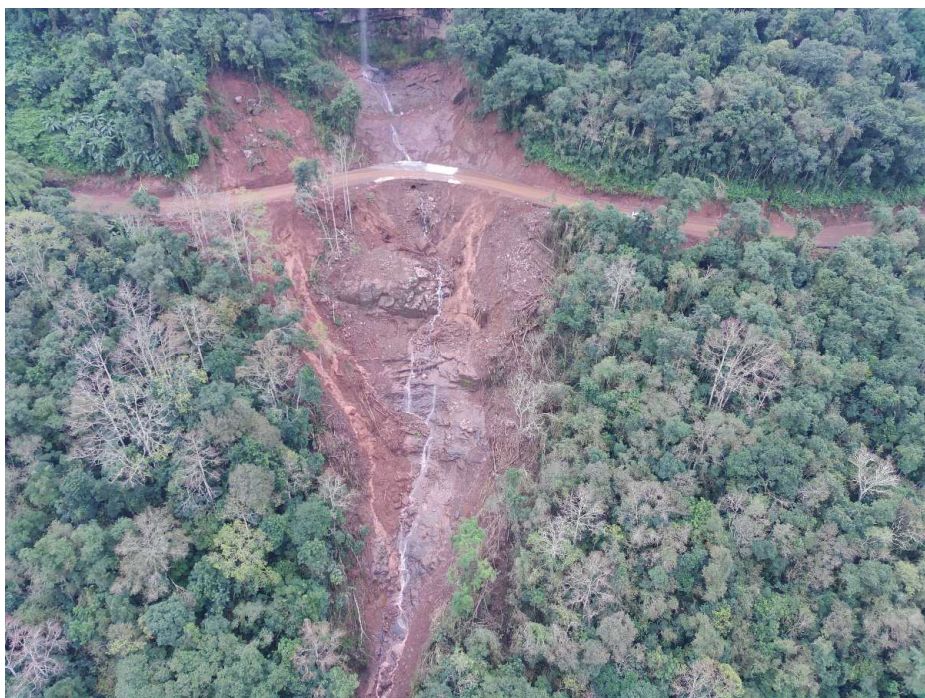
**Figura 5: Patologia no pavimento - km 30+800**

A avaliação técnica revelou que o pavimento se encontrava em um estágio avançado de deterioração, caracterizado por trincamentos significativos, trilhas de roda acentuadas e painéis de grandes proporções em diversos pontos críticos da rodovia. Essas observações foram feitas durante o levantamento expedito realizado in loco.

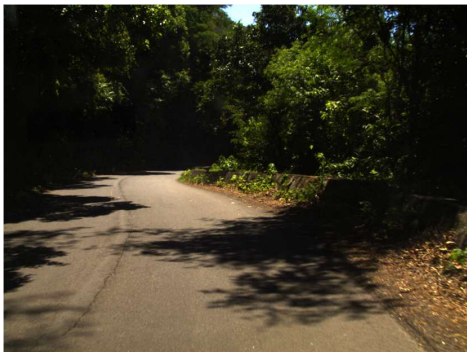
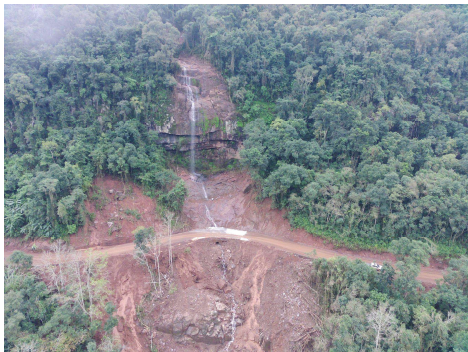
Tabela 1: Comparativo - km 30+800

| LEVANTAMENTO VISUAL CONTÍNUO - LVC | | | | | | | LEVANTAMENTO EXPEDITO | | | | | | | |
|---|---|---|---|---|---|---|---|---|---|---|---|---|---|---|
| 30,800 | 31,000 | 1,6 | 96 | 10 | E | Péssimo | 30+800 | | | | | | | |

30,80 km (Pavesys 2021)

30,80 km (Enecon 2024)

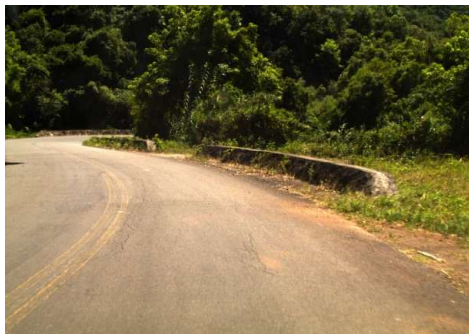
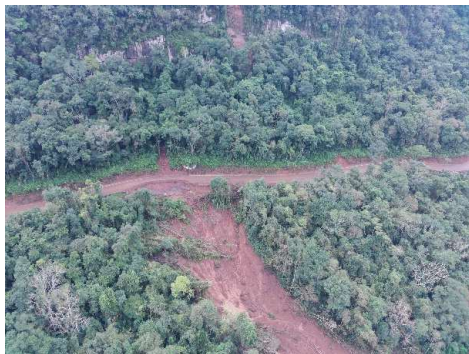
Tabela 2: Comparativo - km 31+100

| LEVANTAMENTO VISUAL CONTÍNUO - LVC | | | | | | | LEVANTAMENTO EXPEDITO | | | | | | | |
|---|---|---|---|---|---|---|---|---|---|---|---|---|---|---|
| 31,000 | 31,200 | 1,8 | 97 | 10 | E | Péssimo | 31+000 | | | | | | | |

31,10 km (Pavesys 2021)

31,10 km (Enecon 2024)
