**GOVERNO DO ESTADO DO RIO GRANDE DO SUL**  
**SECRETARIA DE LOGÍSTICA E TRANSPORTES**  
**DEPARTAMENTO AUTÔNOMO DE ESTRADAS DE RODAGEM**

**RODOVIA :** ERS-452

**TRECHO :** ENTR. ERS-122 (P/ BOM PRINCÍPIO) - ENTR. BRS-116 (NOVA PALMIRA)

**VOLUME ÚNICO - ANTEPROJETO SIMPLIFICADO DE  
RECONSTRUÇÃO E RESILIÊNCIA RODOVIÁRIA - EVENTOS  
CLIMÁTICOS**

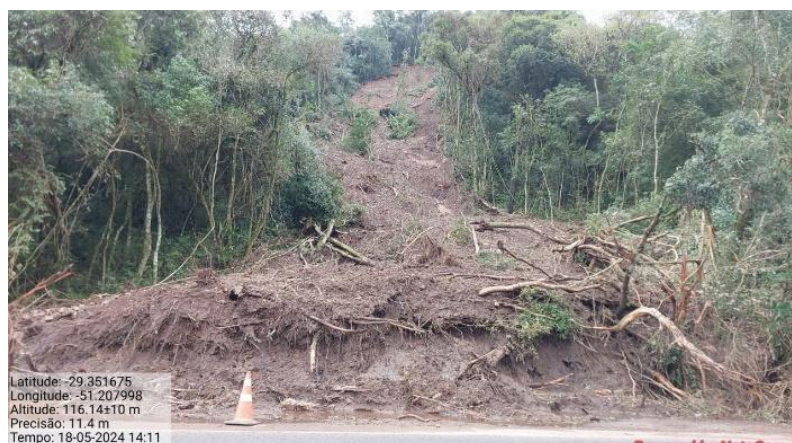
**Figura 4: Deslizamento no km 21+770.**

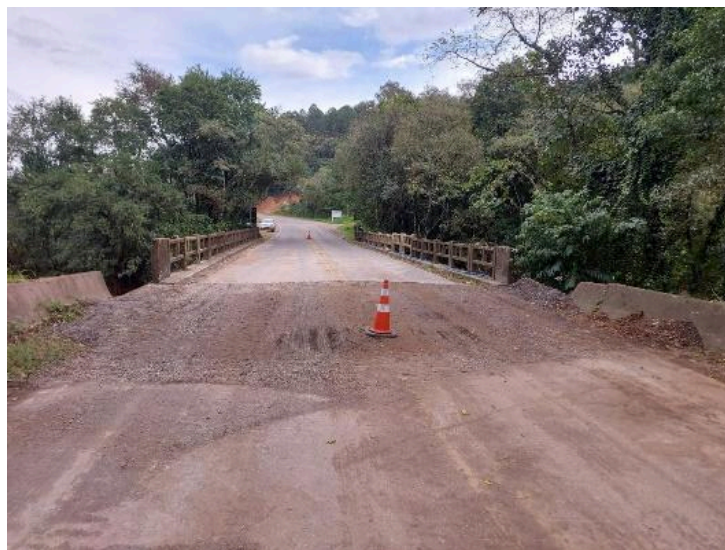
**Figura 5: Cabeceira da Ponte sobre o Arroio Pinhal**

No caso da ERS-452, o maior dano causado nas Obras de Arte Especiais do trecho foi a erosão das cabeceiras de encontro do pavimento com a superestrutura da ponte. Em caráter emergencial, foi realizado o preenchimento dos encontros com pedra detonada, com a finalidade de restabelecer a trafegabilidade da via. Contudo, há o entendimento de que se necessita promover serviços definitivos de proteção da margem para prevenir danos em caso de novas precipitações.

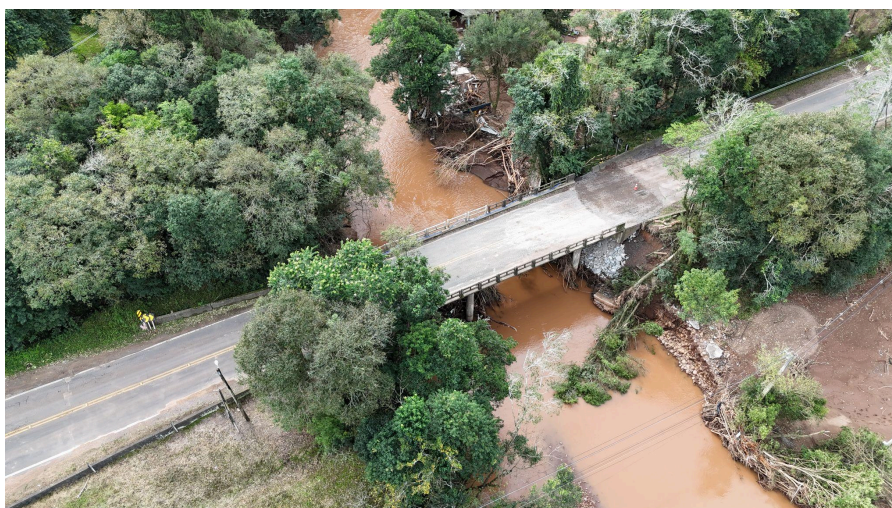
**Figura 6: Ponte sobre o Arroio Pinhal**
