GOVERNO DO ESTADO DO RIO GRANDE DO SUL
SECRETARIA DE LOGÍSTICA E TRANSPORTES
DEPARTAMENTO AUTÔNOMO DE ESTRADAS DE RODAGEM

RODOVIA : ERS-444

TRECHO : DIVISA MUNICIPAL BENTO GONÇALVES/MONTE BELO DO SUL
(FIM TRV-MUN) - SANTA TEREZA (INÍCIO TRV-MUN)

VOLUME ÚNICO - ANTEPROJETO SIMPLIFICADO DE
RECONSTRUÇÃO E RESILIÊNCIA RODOVIÁRIA - EVENTOS
CLIMÁTICOS

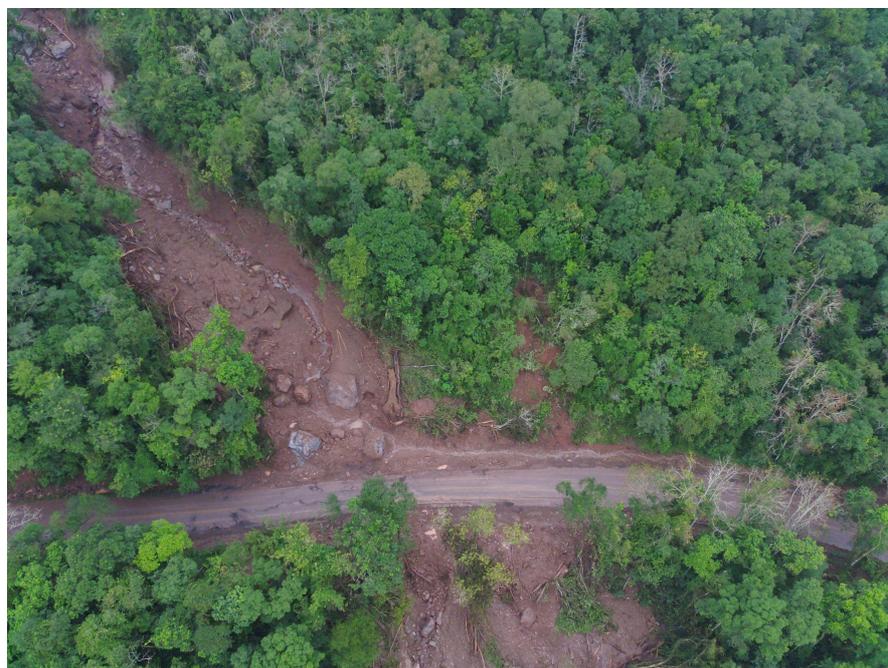
Figura 3: Deslizamento km 36+480.

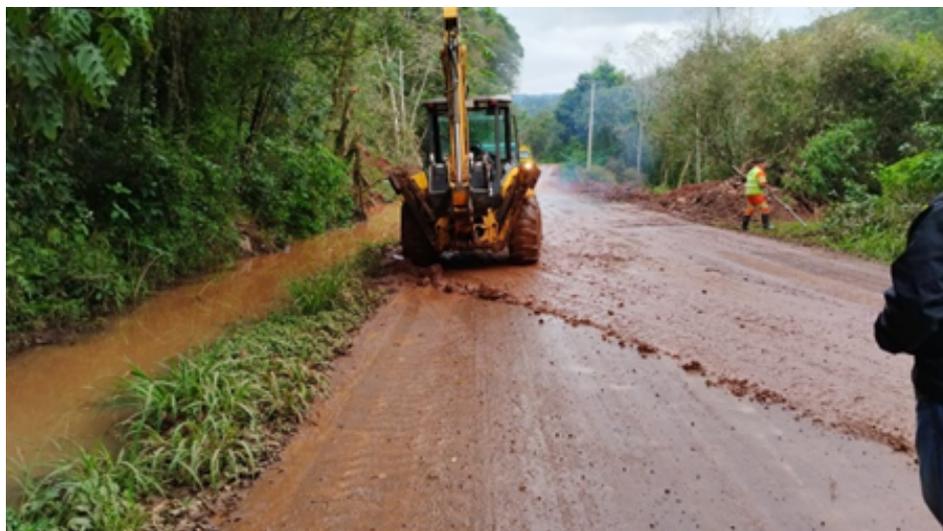
Figura 3: Patologias na drenagem km 37+650

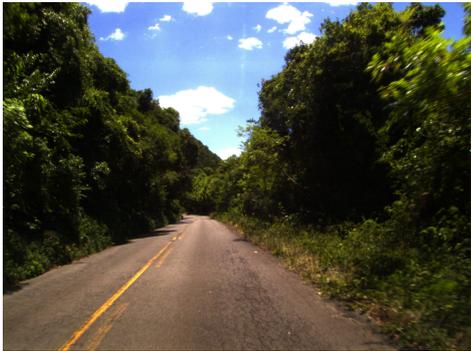
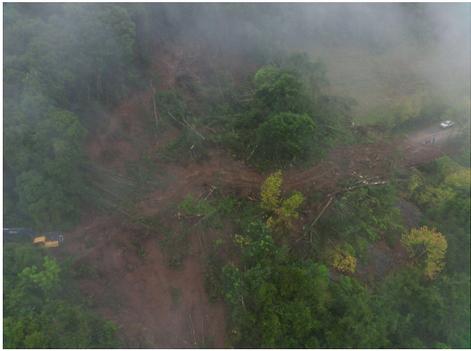
Tabela 1: Comparativo - km 30,35

30,35 km (Pavesys 2021)	30,35 km (Enecon 2024)

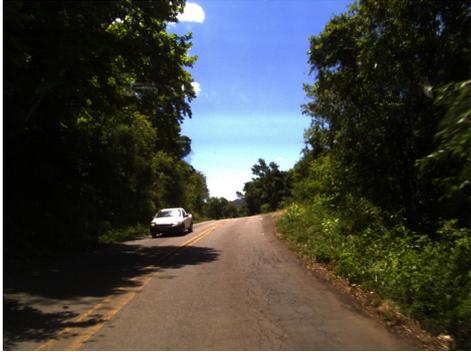
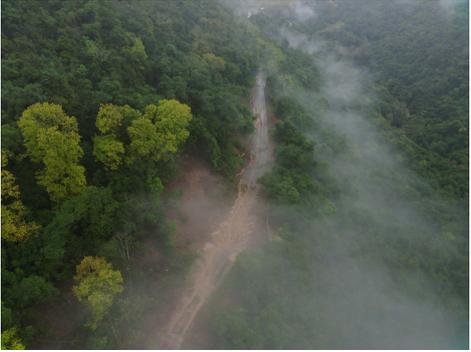
Tabela 2: Comparativo - km 30,65

30,65 km (Pavesys 2021)	30,65 km (Enecon 2024)

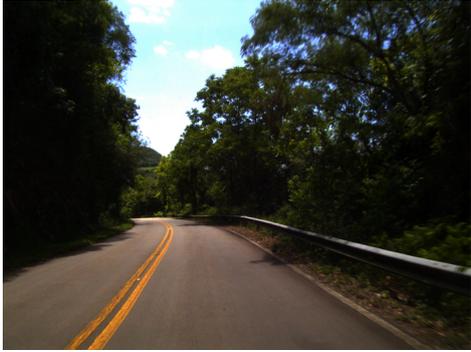
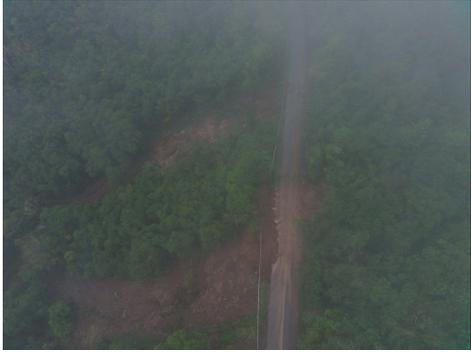
Tabela 4: Comparativo - km 31,25

31,25 km (Pavesys 2021)	31,25 km (Enecon 2024)

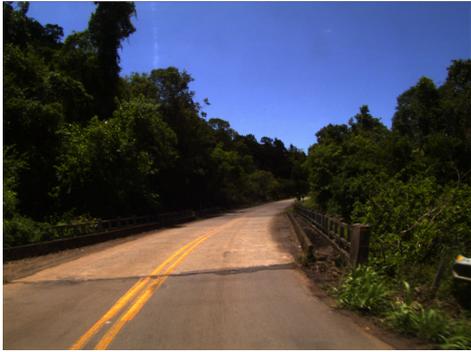
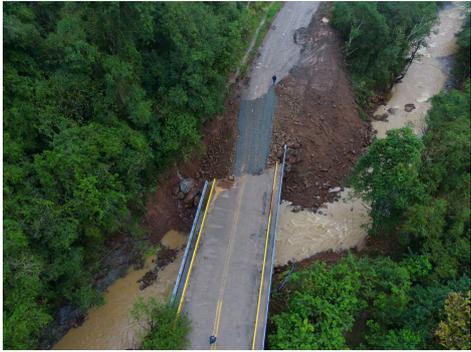
Tabela 5: Comparativo - km 32,05

32,05 km (Pavesys 2021)	32,05 km (Enecon 2024)
