**GOVERNO DO ESTADO DO RIO GRANDE DO SUL**  
**SECRETARIA DE LOGÍSTICA E TRANSPORTES**  
**DEPARTAMENTO AUTÔNOMO DE ESTRADAS DE RODAGEM**

**RODOVIA :** ERS-129

**VOLUME ÚNICO - ANTEPROJETO SIMPLIFICADO DE  
RECONSTRUÇÃO E RESILIÊNCIA RODOVIÁRIA - EVENTOS  
CLIMÁTICOS**

**NOVEMBRO/2024**

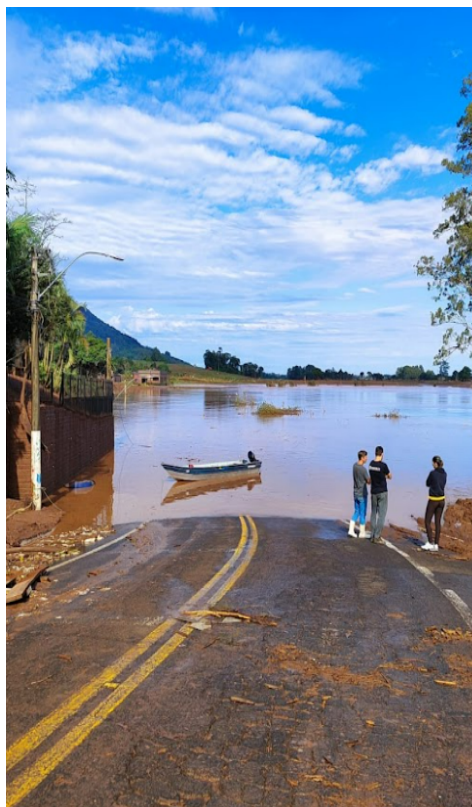
**Figura 5: Inundação - km 50+600**

Em 30/04/2024, a rodovia ERS-129 sofreu uma inundação no trecho compreendido entre o km 46+000 e o km 50+600, acarretando a interrupção total do tráfego em todo o segmento afetado. Adicionalmente, conforme levantamento realizado em campo foram identificados diversos pontos críticos ao longo do segmento, impactados por deslizamentos significativos, os quais agravaram as condições de segurança e a transitabilidade. A relação destes trechos é a que segue, e para cada um destes pontos foi preenchida uma ficha cadastral conjuntamente com a indicação de uma solução de engenharia, presentes em anexo ao fim deste segmento.

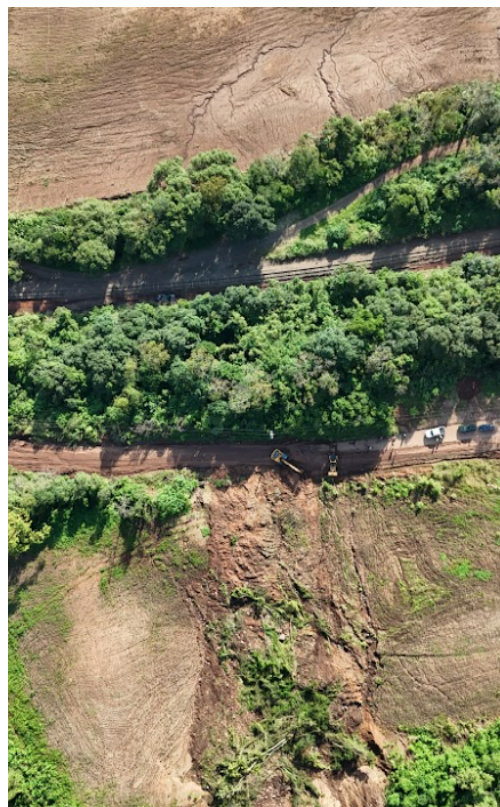
**Figura 6: Escorregamento - km 60+990**

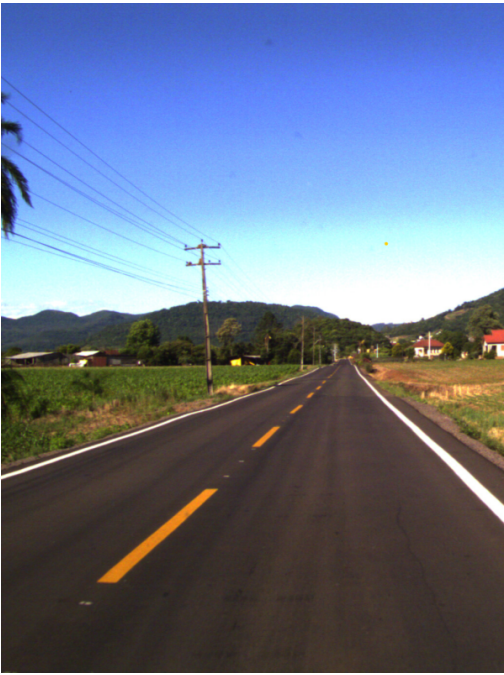
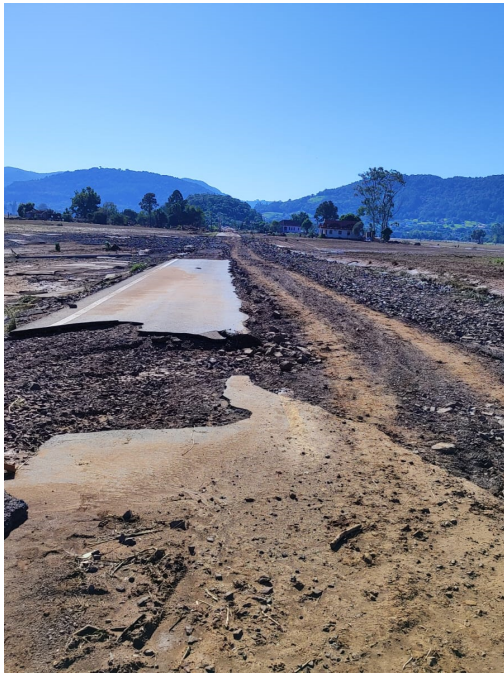
Tabela 2: Comparativo - km 49+300

| 49,3 km (Pavesys 2021) | 49,3 km (STE 2024) |
