**RODOVIA :** ERS-640

**TRECHO :** ENTR. ERS-241 (P/ SÃO VICENTE DO SUL) - ENTR. BRS-158/290  
(P/ ROSÁRIO DO SUL)

**VOLUME ÚNICO - ANTEPROJETO SIMPLIFICADO DE  
RECONSTRUÇÃO E RESILIÊNCIA RODOVIÁRIA - EVENTOS  
CLIMÁTICOS**

**NOVEMBRO/2024**

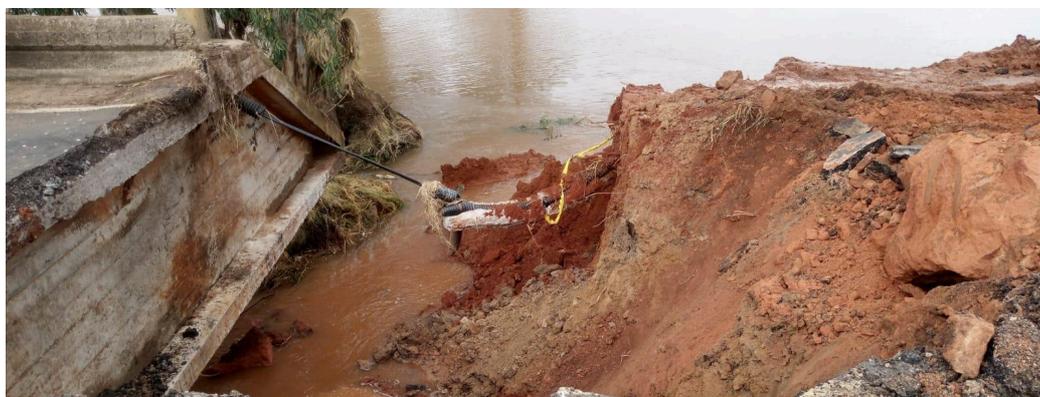
Figura 4: Rompimento cabeceira da ponte - km 15+500

No caso da ERS-640, o maior dano causado nas Obras de Arte Especiais do trecho foi a erosão das cabeceiras de encontro do pavimento com a superestrutura da ponte. Em caráter emergencial, foi realizado o preenchimento dos encontros com pedra detonada, com a finalidade de restabelecer a trafegabilidade da via. Contudo, há o entendimento de que necessita-se promover serviços definitivos de proteção da margem para prevenir danos em caso de novas precipitações.

Esses serviços devem ser estruturados conforme a necessidade específica de cada OAE, com foco na melhoria da seção hidráulica. Nos casos em que os eventos indiquem insuficiência da seção, devem ser consideradas soluções de contenção nos encontros, a fim de garantir o aumento da capacidade hidráulica. Já nas situações em que não for identificada deficiência na seção, poderá ser prevista a reconstrução do encontro, mantendo-se as dimensões da seção existente.

Nos casos de manter a seção existente, para fins de estimativa definimos o conceito de executar conforme as seguintes etapas. Primeiramente, realizar a construção da ala de contenção utilizando pedra detonada. Em seguida, proceder com o aterro, empregando material de 1ª e/ou 3ª categoria, conforme a especificação do projeto. Por fim, aplicar uma camada de concreto magro com 10 cm de espessura para a selagem do talude das cabeceiras. O detalhamento construtivo encontra-se disponível no Anexo – Soluções de Catálogo. É importante observar que a ala de contenção deve abranger o pilar mais próximo da cabeceira, garantindo que o recobrimento do aterro não exceda um terço da altura do pilar, a fim de evitar sobrecarga lateral na estrutura.

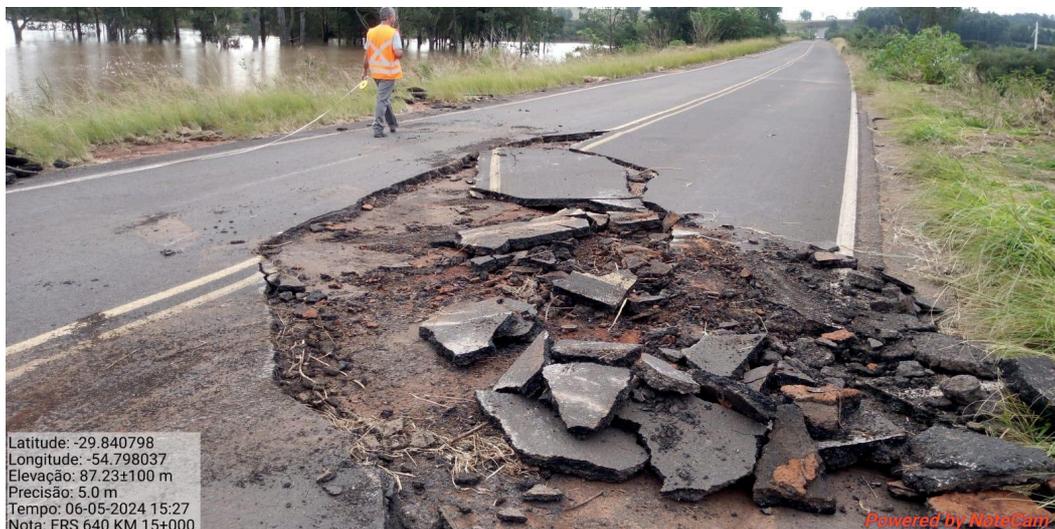
**Figura 5: Deslocamento do pavimento - km 15+000**

Em maio de 2024, a rodovia ERS-640 sofreu uma inundação no trecho compreendido entre o km 15+000 e o km 18+000, acarretando a interrupção total do tráfego em todo o segmento afetado. Adicionalmente, conforme levantamento realizado em campo foram identificados diversos pontos críticos ao longo do segmento, os quais agravaram as condições de segurança e a transitabilidade.
