**GOVERNO DO ESTADO DO RIO GRANDE DO SUL**  
**SECRETARIA DE LOGÍSTICA E TRANSPORTES**  
**DEPARTAMENTO AUTÔNOMO DE ESTRADAS DE RODAGEM**

**RODOVIA :** ERS-415

**VOLUME ÚNICO - ANTEPROJETO SIMPLIFICADO DE  
RECONSTRUÇÃO E RESILIÊNCIA RODOVIÁRIA - EVENTOS  
CLIMÁTICOS**

**NOVEMBRO/2024**

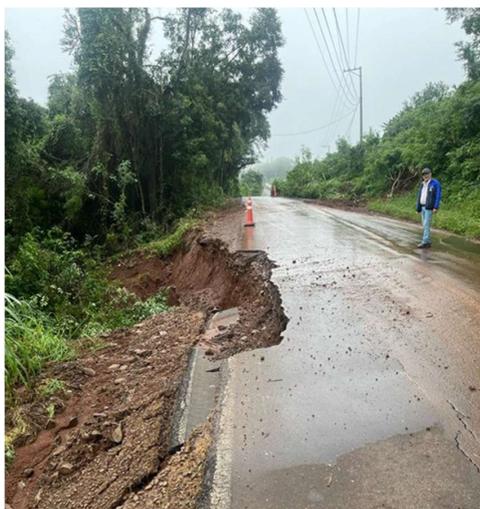
**Figura 5: Escorregamento km 1+400**

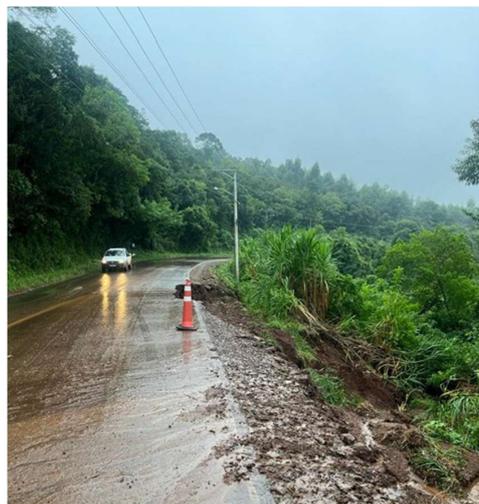
**Figura 6: Escorregamento km 1+520**

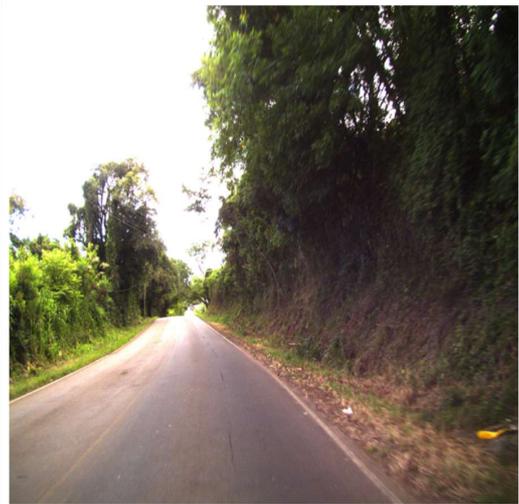
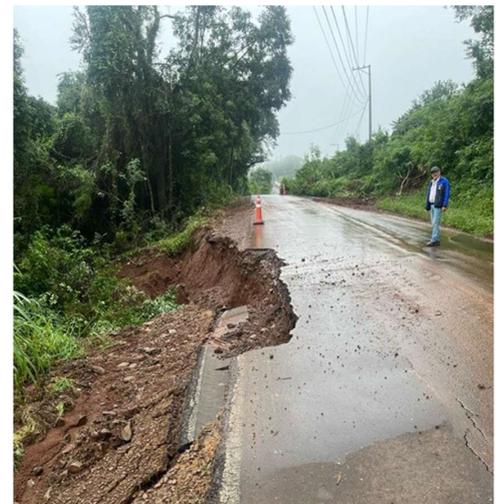
Tabela 1: Comparativo - km 1+480

<b>1,48 km (Pavesys 2021)</b>	<b>1,48 km (STE 2024)</b>
