RODOVIA : RSC-453 E ERS-486

TRECHO : ENTR. ERS-020(A) (P/ TAINHAS) – ENTR. BRS-101 (TERRA DE AREIA)

**VOLUME ÚNICO - ANTEPROJETO SIMPLIFICADO DE
RECONSTRUÇÃO E RESILIÊNCIA RODOVIÁRIA - EVENTOS
CLIMÁTICOS**

NOVEMBRO/2024

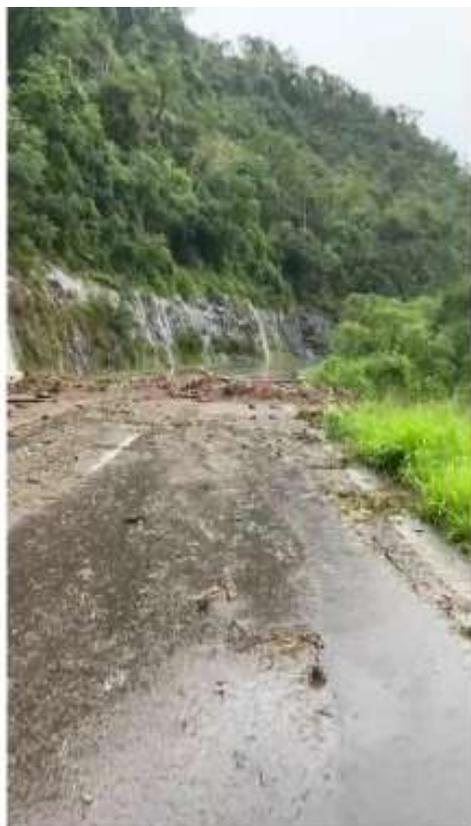
Figura 4: Escorregamento - km 6+000

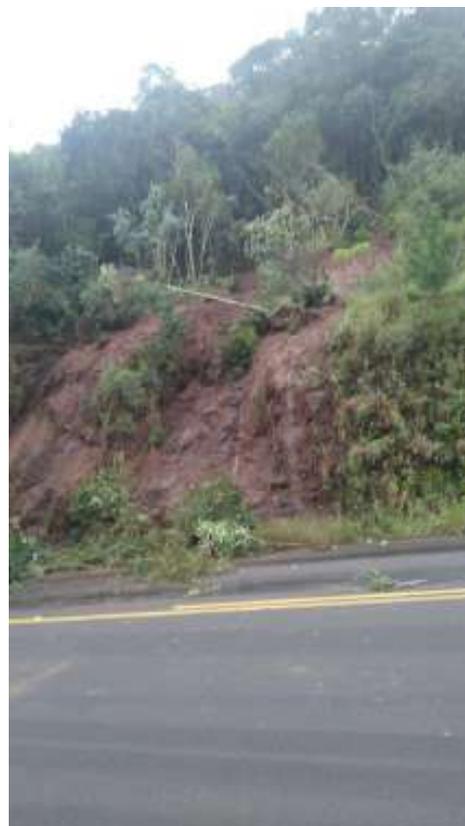
Figura 5: Escorregamento - km 8+000

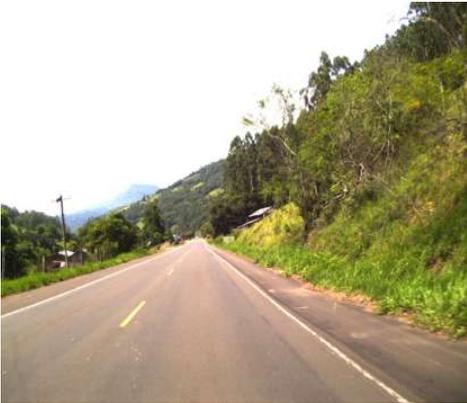
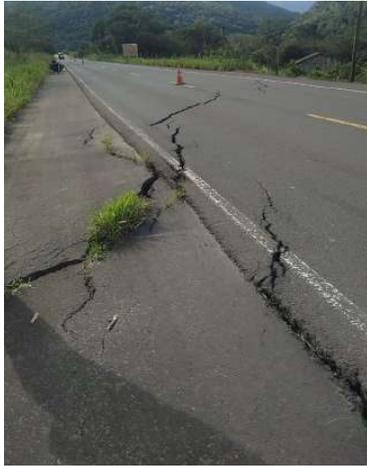
Tabela 2: Comparativo - km 13+900

ERS-486 - 13,9 km (Pavesys 2021)	ERS-486 - 13,9 km (STE 2024)

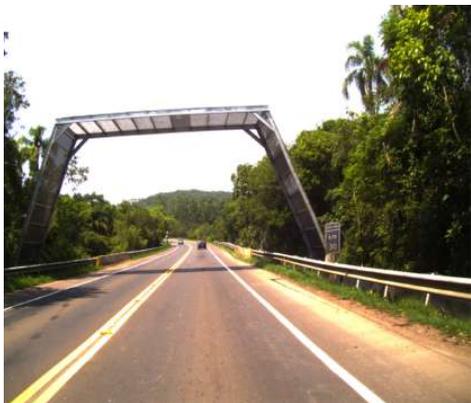
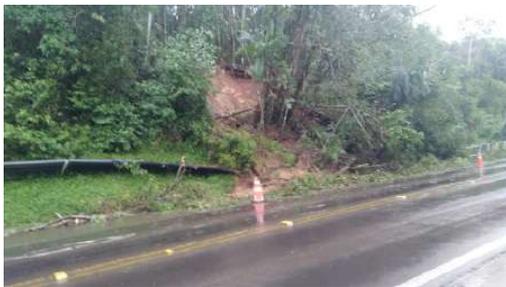
Tabela 4: Comparativo - km 30+000

ERS-486 - 30,0 km (Pavesys 2021)	ERS-486 - 30,0 km (STE 2024)
