GOVERNO DO ESTADO DO RIO GRANDE DO SUL
SECRETARIA DE LOGÍSTICA E TRANSPORTES
DEPARTAMENTO AUTÔNOMO DE ESTRADAS DE RODAGEM

RODOVIA : ERS-149
SUBTRECHO : ENTR. RSC-287(B) (P/ SANTA MARIA)
ENTR. ERS-348(A) (P/ IVORÁ)
SEGMENTO : km 120,49 ao km 137,63
CÓDIGO SRE : 149ERS0090 – 149ERS0095

RODOVIA : ERS-149
SUBTRECHO : ENTR. ERS-348(B) (P/ DONA FRANCISCA)
NOVA PALMA
SEGMENTO : km 140,03 ao km 155,87
CÓDIGO SRE : 149ERS0110 – 149ERS0130

VOLUME ÚNICO - ANTEPROJETO SIMPLIFICADO DE RECONSTRUÇÃO E RESILIÊNCIA RODOVIÁRIA - EVENTOS CLIMÁTICOS

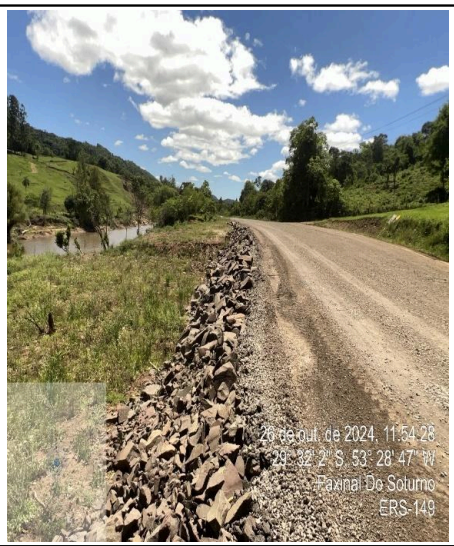
Tabela 1: Demonstrativo - km 148+800

148,80 km (Pavesys 2021) | **148,80 km (SD 2024)**

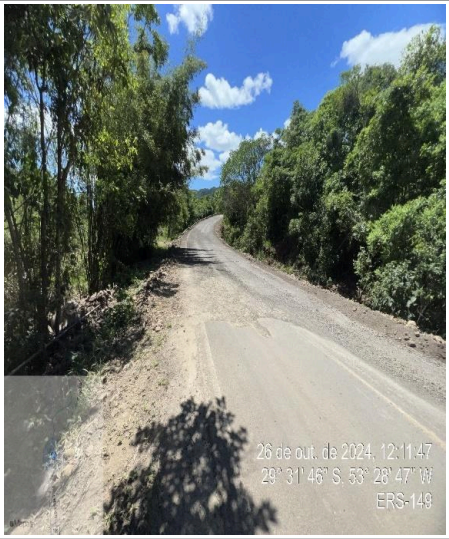
Tabela 2: Demonstrativo - km 149+500

149,50 km (Pavesys 2024)

149,50 km (SD 2024)
