CONTRATO DE APOIO TÉCNICO - CAT

RODOVIA : ERS-348
TRECHO : ENTR. ERS-149(A) (P/ SÃO JOÃO DO POLÊSINE) - ENTR. DONA FRANCISCA
SEGMENTO : km 38,30 ao km 48,70
CÓDIGO SRE : 348ERS0040

VOLUME ÚNICO – PREMISSAS BÁSICAS NA EXECUÇÃO DOS SERVIÇOS DE RECUPERAÇÃO DE RODOVIAS - EVENTOS CLIMÁTICOS

NOVEMBRO/2024

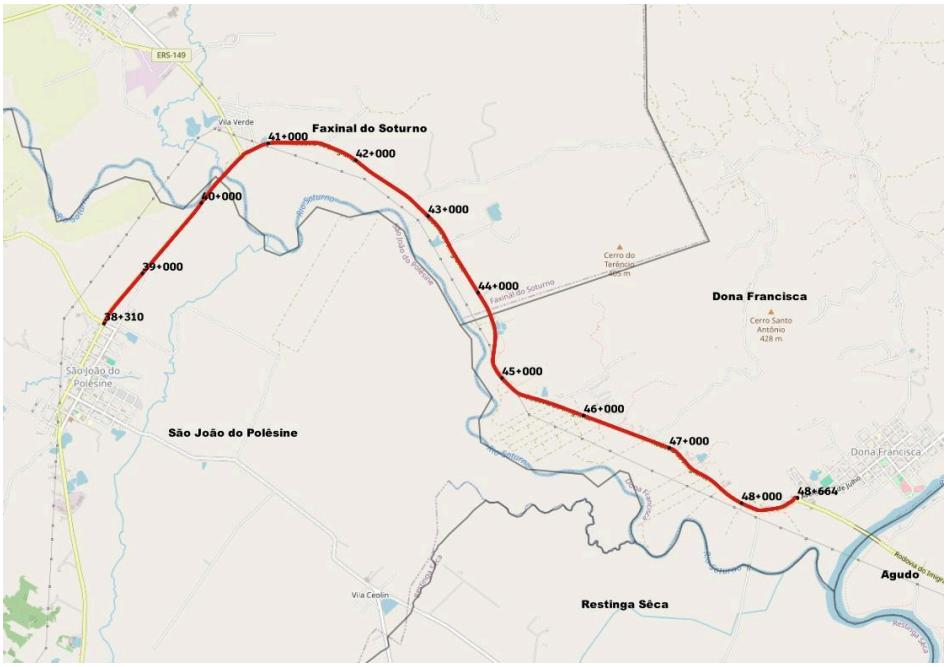
Durante o período das enchentes a estrada ficou interditada nos pontos onde ocorreram rompimento de cabeceiras de pontes, tornando o acesso a essas cidades bastante precárias e em alguns casos impossível.

Figura 4: Colapso do aterro da cabeceira da ponte - km 40+320

Com o transbordamento dos rios da região, o grande volume de água causou o colapso de algumas cabeceiras de pontes como na ERS-348 - LESTE sobre o Rio Soturno em Faxinal do Soturno. Neste caso, o maior dano causado nas Obras de Arte Especiais do trecho foi a erosão da cabeceira de encontro do pavimento com a superestrutura da ponte sobre o Rio Soturno (km 40+320). Em caráter emergencial, foi realizado o preenchimento dos encontros com pedra detonada, com a finalidade de restabelecer a trafegabilidade da via. Contudo, há o entendimento de que se necessita promover serviços definitivos de proteção da margem para prevenir danos em caso de novas precipitações.

Nos casos de manter a seção existente, para fins de estimativa definimos o conceito de executar conforme as seguintes etapas. Primeiramente, realizar a construção da ala de contenção utilizando pedra detonada. Em seguida, proceder com o aterro, empregando material de 1ª e/ou 3ª categoria, conforme a especificação do projeto. Por fim, aplicar uma camada de concreto magro com 10 cm de espessura para a selagem do talude das cabeceiras. O detalhamento construtivo encontra-se disponível no Anexo II – Seções Tipo de Anteprojeto. É importante observar que a ala de contenção deve abranger o pilar mais próximo da cabeceira, garantindo que o recobrimento do aterro não exceda um terço da altura do pilar, a fim de evitar sobrecarga lateral na estrutura.

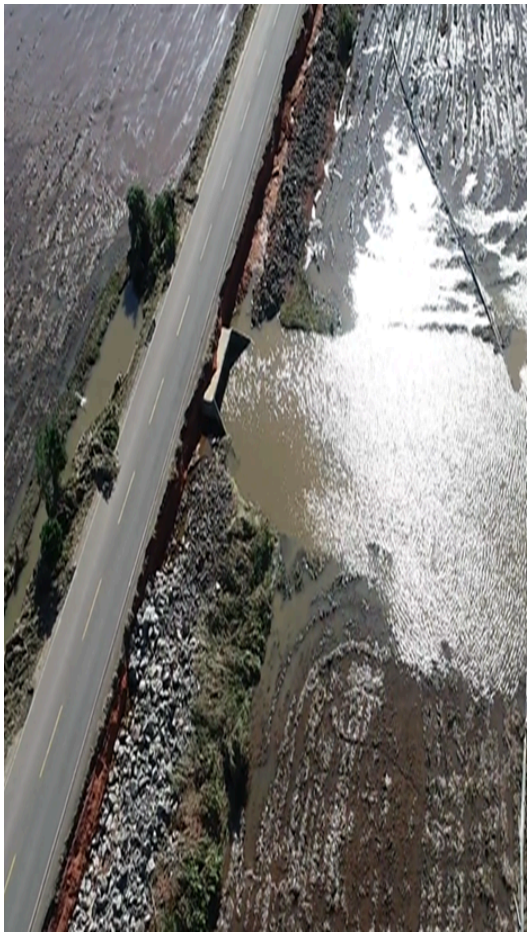
Figura 5: Colapso da saia do aterro - km 39+300
