**RODOVIA :** ERS-437

**TRECHO :** ENTR. BRS-470 (VILA FLORES) - ENTR. ERS-448 (P/ NOVA ROMA DO SUL)

**VOLUME ÚNICO - ANTEPROJETO SIMPLIFICADO DE  
RECONSTRUÇÃO E RESILIÊNCIA RODOVIÁRIA - EVENTOS  
CLIMÁTICOS**

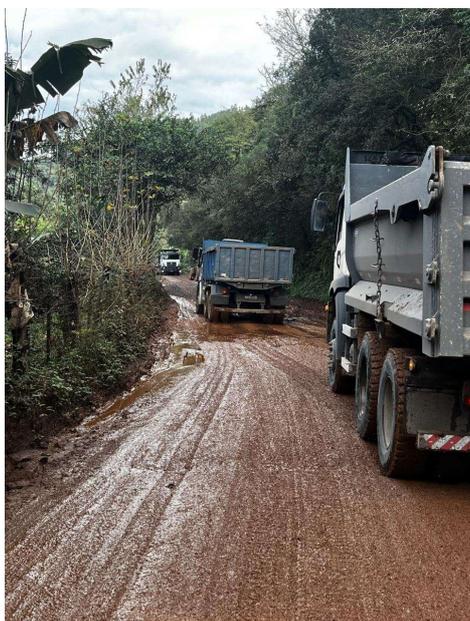
Figura 4: Patologia de drenagem

Levando essas premissas em consideração, foi quantificado uma taxa, especificamente no que se refere aos elementos de drenagem. Esta é definida através da recorrência de patologias no trecho levantado, que indicam danos aos sistemas de drenagem. Dessa forma, toda a extensão da rodovia terá suficiência hidráulica frente ao novo padrão de pluviometria observado.

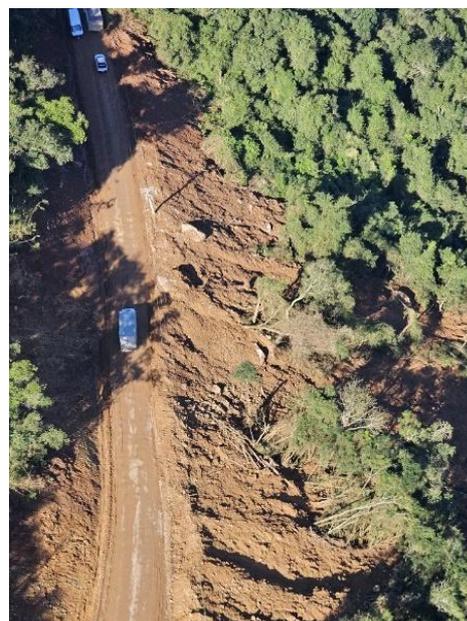
Figura 5: Escorregamento

Os grandes deslizamentos de massa que ocorreram por sobre o leito da rodovia causaram danos severos a sua integridade. Adicionalmente, conforme levantamento realizado em campo foram identificados diversos pontos críticos ao longo do segmento,

Os deslizamentos de massa, conforme a Nota Técnica da rodovia, geraram grandes danos ao corpo estradal e à segurança de transitabilidade dos usuários. O escopo deste anteprojeto é a qualificação e restauração das condições de segurança e de trafegabilidade da rodovia com o emprego de soluções técnicas tipo, as quais incluem serviços de sub-base, base e aplicação de CBUQ no aspecto da pavimentação. Já nos aspectos de contenção o estudo prevê muros gabião, cortinas atirantadas e chavetas no que tange a proteção de encostas. Estas alternativas serão analisadas e aprofundadas pela Executora previamente à execução dos serviços.
